# לימנים בצידי הכבישים בנגב – תמונת מצב

גיל סיאקי

מנהל מחלקת יער מרחב דרום קק"ל  
Gilsil@kkl.org.il

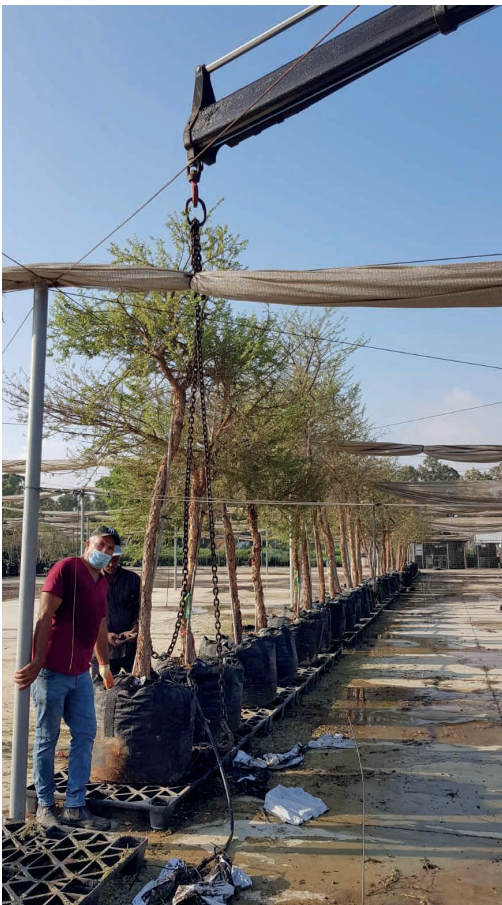
העמסת שתילים של שיטת הנגב בשקי ענק במשתלת גילת לצורך נטיעה בשטח צילום: נחמיה אליאס

על פי תוכנית נטיעה שהוכנה בשנת 2014, גודלו שתילים במשתלת גילת במכלים של 25 ליטר ובשקי ענק של 250 ליטר שיועדו לנטיעות בלימנים בלבד. במקביל, הוצאה אדמת סחף מלימנים שנסתמו במשך השנים, ושנפח איגום המים בהם קטן משמעותית. עבודות הוצאת אדמת הסחף התבצעו תוך פגיעה מזערית בשיחים שהתפתחו לאורך השנים (רותם המדבר [*Retama raetam*], סירה קוצנית [*Sarcopoterium spinosum*], מתנן שעיר [*Thymelaea hirsute*], אטד ערבי [*Lycium shawii*]), ובמרחק משורשי עצים ותיקים. הנטיעות התבצעו בעזרת טרקטור מחפרון ומשאית מנוף (בנטיעת עצים בשקי ענק) וגם באופן ידני בלבד (מכלים של 25 ליטר). הצלחת הנטיעות מתבססת על השקיות עזר המתבצעות במכלית מים בשנים הראשונות במהלך הקיץ.

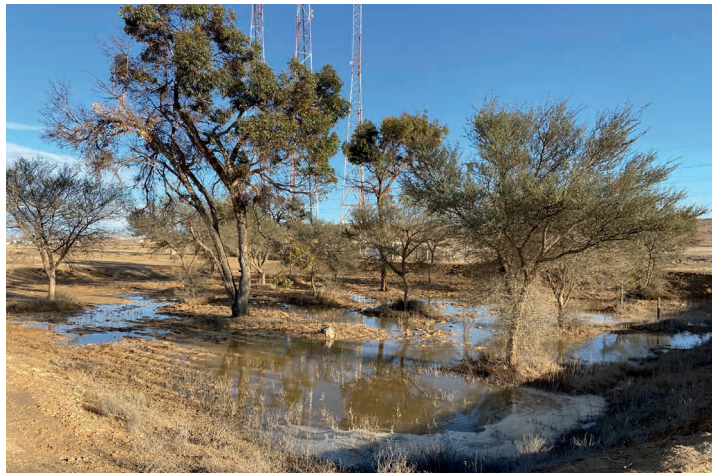
שיטים בלימן סמוך לצומת הנגב לאחר אירוע גשם צילום: גיל סיאקי

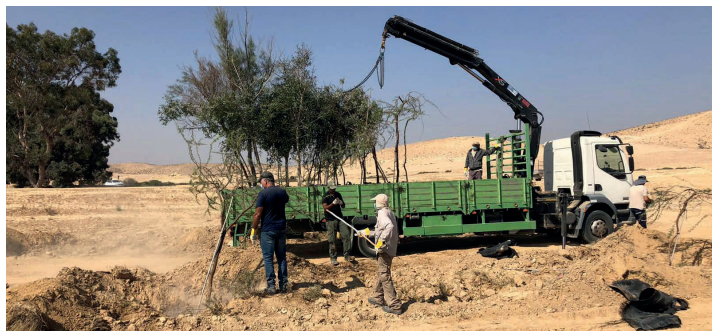
פריקת שתילים בוגרים של שיטת הנגב ממשאית לצורך נטיעתם בלימן צילום: נחמיה אליאס
