שירותי המערכת האקולוגית של יערות קק"ל בוויסות זרימות הנגר והסחף

היער כאמצעי לוויסות זרימות הנגר והסחף ולהקטנת הנזקים

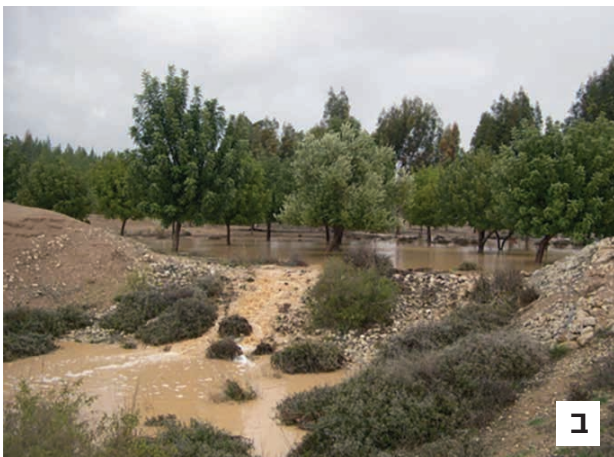
איור 1

יער מיתר – דוגמה ליער מווסת נגר וסחף הממוקם במעלה יישוב ומגן עליו מנזקי הצפה

את היער ואת השטח החקלאי שבמעלה היער מנקזים אפיקי משנה של נחל חברון, הזורמים במורד לעבר היישוב מיתר. א. ביער בוצעו מגוון פעולות לשימור קרקע ולאיסוף מי נגר במדרונות ובאפיקים. מיקום המתקן המצולם באיור 1ב מסומן בעיגול אדום. ב. מתקן אבן שנבנה באפיק לייצוב ראש הערוץ ולהשהיית מי הנגר. זהו אחד מסדרה של מתקני אבן שהוקמו באפיקים לייצוב ראשי הערוצים הפעילים ולהשהיית הנגר והסחף ביער מיתר. המתקנים הוקמו במסגרת העסקת המובטלים לפני כ־52 שנים. צילום: מוטי שריקי, יצחק משה.

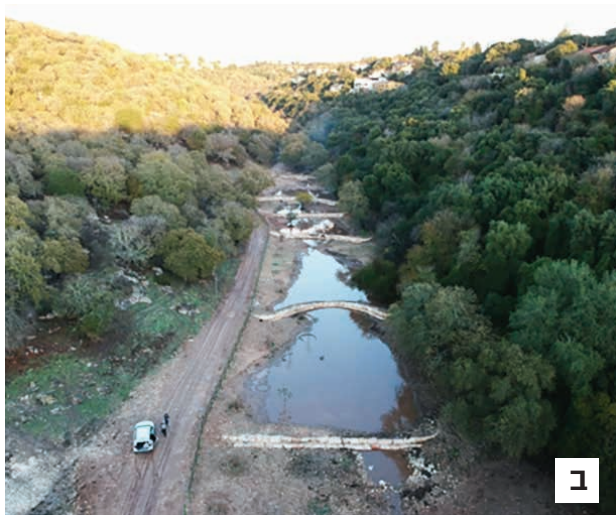
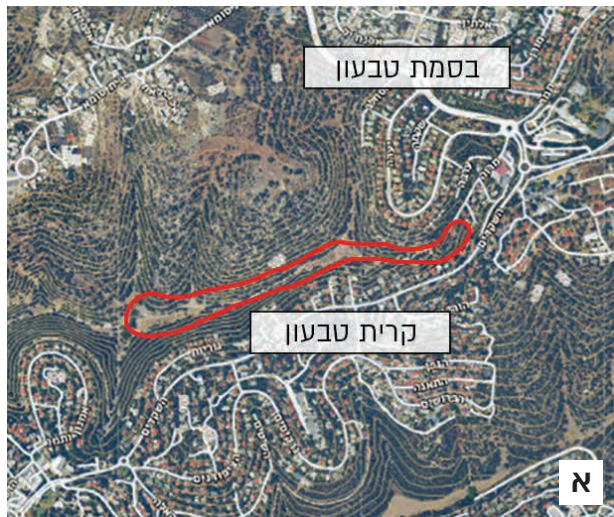
איור 2

יער אלונים במעלה נחל דושה – דוגמה ליער מווסת נגר וסחף הממוקם במורד יישוב וקולט נגר עירוני
 היישובים קרית טבעון ובסמת טבעון בנויים על רכס, והיער מצוי במורד – במדרונות ובעמקים. א. שטח העמק מוקף באדום; ב. סכרוני האבן שהוקמו באפיק מאפשרים לאגם את מי הנגר העירוני ומווסתים את זרימת מי הנגר והסחף במורד. צילום: אורן שפר, שמואל אדלר.

לשיפור מערך הדרכים, ניטעו עצים, והוקמו מתקני אבן להשהיית זרימת מי הנגר והסחף שמקורם בשטח הבנוי של טבעון ובסמת טבעון ובמדרונות במעלה (איור 2).

בקק"ל קיימים ידע וניסיון יישומי בתכנון שימור קרקע ובהשהיית נגר ביער. לדוגמה, במרחב צפון ביער 'אלונים' באזור הגליל המערבי בוצעו בשנת 2019 פעולות

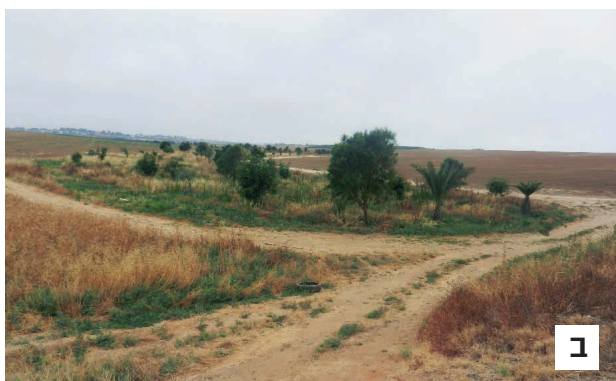
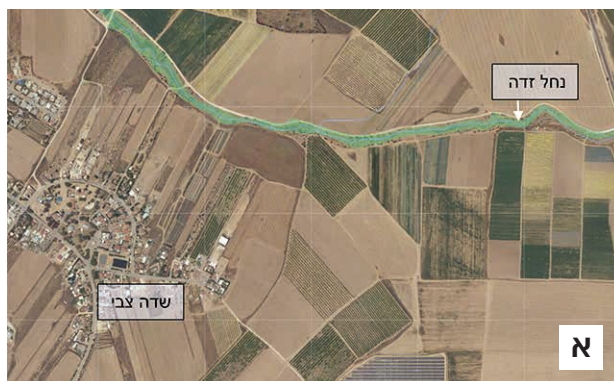
איור 3

דוגמה לרצועת יער לאורך נחל זדה, המווסתת נגר וסחף לאורך אפיק במעלה אגן היקוות
 א. תצלום אוויר של רצועת היער לאורך נחל זדה מצפון למושב שדה צבי; ב. רצועת היער לאורך נחל זדה ודרך המצע המפרידה בין רצועת היער לשטח החקלאי. העבודה בוצעה לפני כעשור. צילום: יצחק משה, מוטי שריקי.

דוגמה נוספת יש באזור הדרום בנחל זדה, המווסת נגר וסחף של היישוב ניר צבי. הנחל ממוקם בלב שטחים חקלאיים במעלה אגן נחל גרר. בעבר אפיק הנחל היה נתון לעיבוד חקלאי, וקטעים לאורכו הפכו לאתר מזבלה. שיתוף פעולה עם התושבים והמועצה האזורית אפשר את הפסקת העיבוד החקלאי באפיק ואת שיקום אתר המזבלה

תוך יצירת מתקני עפר להשהיה ולוויסות זרימת הנגר והסחף שמקורה בשטח החקלאי, כמו כן, בוצעו נטיעות ונסללה דרך מצע בשולי רצועת היער. הדרך משמשת את החקלאים, תושבי האזור ומטיילים (איור 3).
